# SIKA AT WORK

## RÉSERVOIR D'EAU POTABLE

### CIMA DI GAVI (VINTIMILLE - ITALIE)

ÉTANCHÉITÉ DU RÉSERVOIR Sikagard® DW B

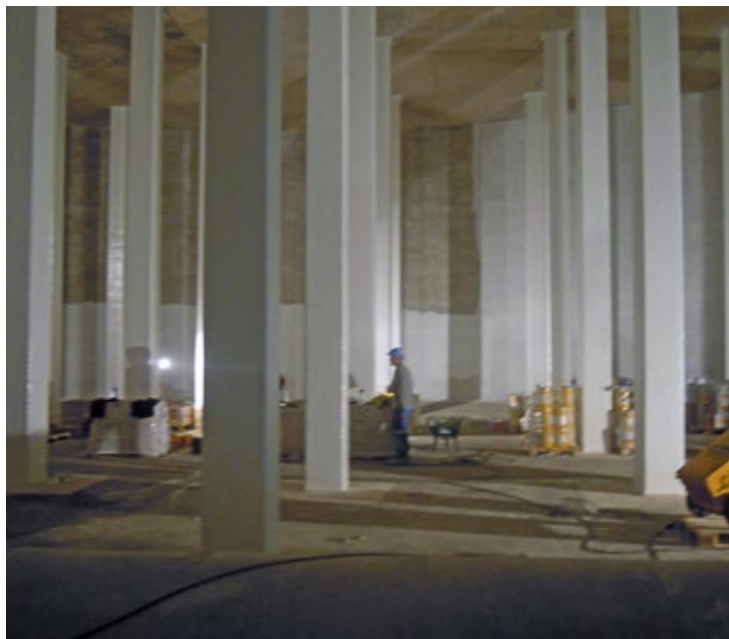
Application du primaire époxydique

Après avoir procédé à la préparation du support (élimination de l'ancien revêtement par Ultra Haute Pression et ragréage à l'aide de l'enduit Sika Icoment 520), un primaire époxydique a été appliqué.

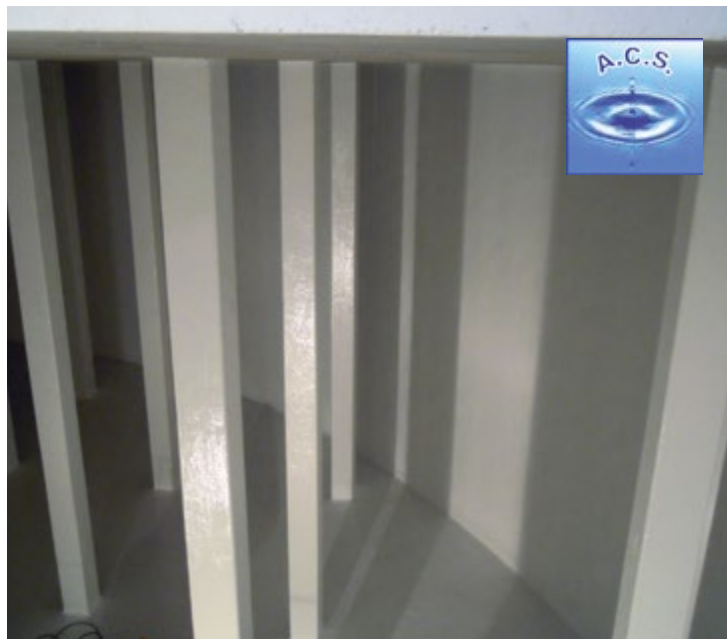
Système Sikagard® DW B

Le système le plus approprié était le revêtement d'étanchéité Sikagard® DW B. Il s'agit d'un revêtement adhérent permettant d'assurer l'étanchéité d'un réservoir d'eau potable.

Ensuite le complexe stratifié, Sika Betonol G270 (résine d'imprégnation) et Sikagard®-Armature BX 500 (renfort de verre) ont été mis en œuvre. Pour finir une couche de finition, Sika Permacor 3650 a été appliquée.
